博物館を活用した夏休み自由研究プロジェクト

「都留で起きた水害の歴史を知らう」

めいじ ねん すいがい がいよう  
1. 明治40年の水害の概要

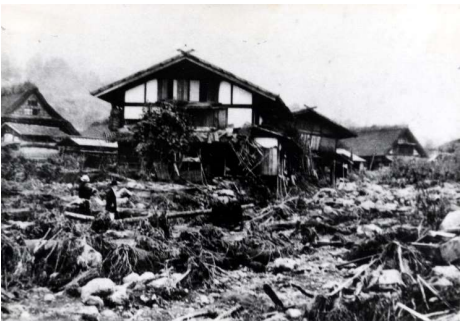
災害後の様子(盛里村)
